## RELAZIONE GENERALE – TECNICO DESCRITTIVA DEL PROGETTO ESECUTIVO

COMUNE DI SCARNAFIGI - Provincia di Cuneo  
Restauro della ex Chiesa della Confraternita Santa Croce

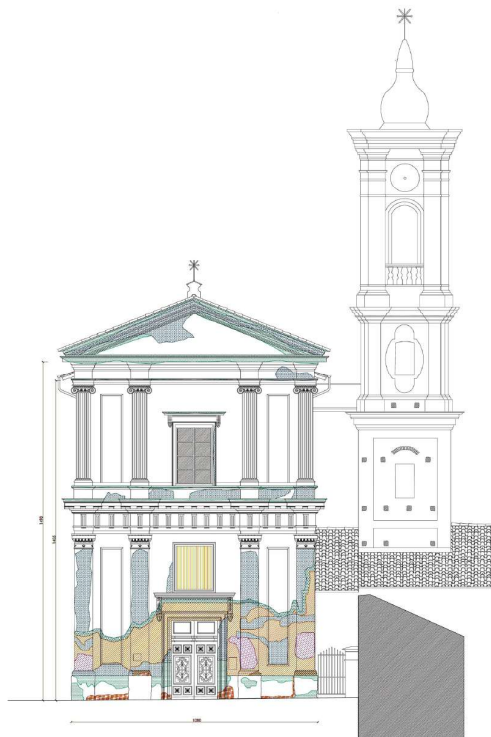
Analisi dei degradi - prospetto est (tav. AD-10)

l'andamento del limite di migrazione dell'umidità capillare risulta facilmente individuabile sugli intonaci della facciata principale a causa della formazione di efflorescenze, della perdita di materiale, e delle variazioni della saturazione del colore nella zona sottostante.

perdita delle caratteristiche meccaniche dei materiali a minime sollecitazioni, è estesa alle superfici compromesse dalla presenza dell'umidità di risalita, con fenomeni di crollo parziali o totali in corrispondenza della zoccolatura lapidea. Dall'osservazione diretta delle zone degradate si rilevano tracce alveolizzazione e si precisa che tali aree sono soggette all'aggressione di natura fisico-chimica anche per la compresenza di fenomeni di dilavamento da parte delle acque meteoriche che percolano sulle superfici di facciata. Lo stato di conservazione delle cornici delle specchiature è caratterizzato da gravi cavillature che veicolano ancor di più l'acqua all'interno delle murature.

per un'altezza di circa 3 m dalla linea di terra, sono presenti estese aree caratterizzate di formazioni superficiali cristalline e pulverulente che in alcune porzioni delle modanature dei basamenti e delle cornici, hanno provocato la perdita della coloritura, l'indebolimento degli intonaci e crolli localizzati, con conseguente perdita delle forme originali dell'ornato.

accumulo di materiale estraneo di natura organica, (polvere, terriccio, guano, ecc...) e patine di natura biologica costituite da microrganismi (funghi, muschi, licheni, alghe) su cui possono aderire polvere, terriccio, ecc..., che presentano alterazioni cromatiche rispetto ai supporti, per lo più di colore marrone – verdastro. Tale fenomeno di degrado investe sia le zone più umide del fronte, ovvero la zoccolatura lapidea e le zone non esposte ad un irraggiamento solare diretto, sia le parti alte delle murature in corrispondenza delle zone soggette al dilavamento e all'accumulo delle acque meteoriche che percolano sulle superfici di facciata.

lo stato di conservazione del dipinto murale soprastante il portale d'ingresso presenta una situazione che ne compromette completamente la lettura, fatta eccezione per qualche elemento cromatico che consente di individuare la forma di una Croce di tre quarti e le sagome di due figure ai lati; sono andate completamente perdute le forme e le coloriture.

La superficie dell'intonaco si presenta ricca di microfessurazioni; la pellicola pittorica, nelle piccolissime porzioni ancora leggibili si presenta polverulenta. Anche la cornice appare compromessa, tuttavia permette di ipotizzare e la presenza di elementi pittorici che raffiguravano un elemento a rilievo.

Essendo l'unico intonacato e presentando forme di degrado differenti rispetto a quelle riscontrabili sugli altri lati, il prospetto est è oggetto di particolari interventi volti al risanamento degli intonaci decorati e degli elementi lapidei.

Osservando più nel dettaglio i singoli elementi della facciata, appare necessaria una rimozione meccanica delle stuccature non idonee nella parte basamentale della facciata, rivestita da un paramento lapideo oggi in parte degradato. Esso, così come gli stipiti e l'architrave del portale di ingresso, necessita della stesura di un consolidante per il materiale lapideo e di un protettivo non filmogeno, che ne garantiscano il risanamento e la protezione.

Per quanto concerne invece gli interventi di conservazione e risanamento dedicati agli intonaci, in seguito alla generale pulitura sopra descritta, la prima operazione necessaria riguarda il ristabilimento dell'adesione fra i vari strati dell'intonaco e il supporto murario – laddove siano evidenti distacchi, rigonfiamenti, sacche di porosità o impoverimento dell'intonaco di sottofondo – mediante iniezioni con malta idraulica, naturale, premiscelata, esente da sali nocivi. Nei casi in cui si riscontra invece una perdita di coesione delle malte, si consiglia un pre-consolidamento tramite specifiche iniezioni di materiale consolidante, contestuale alla micro-stuccatura di eventuali fessure e micro-fratture della superficie pittorica, da realizzarsi con malta di calce aerea e/o idraulica naturale pura con riferimento ai risultati ottenuti da saggi stratigrafici preventivamente eseguiti.

Quest'ultima si contraddistingue per essere opaca, a base di silicati di potassio, pigmenti inorganici e cariche minerali, non filmogena, ma permeabile all'acqua e al vapore acqueo.

Infine, a conclusione delle operazioni rivolte al risanamento della facciata principale della ex Chiesa della Confraternita Santa Croce, l'intervento si concentra sulla conservazione della pittura murale sovrastante il portale di ingresso, per la quale si rimanda alla relazione specialistica allegata, redatta da accreditato restauratore.

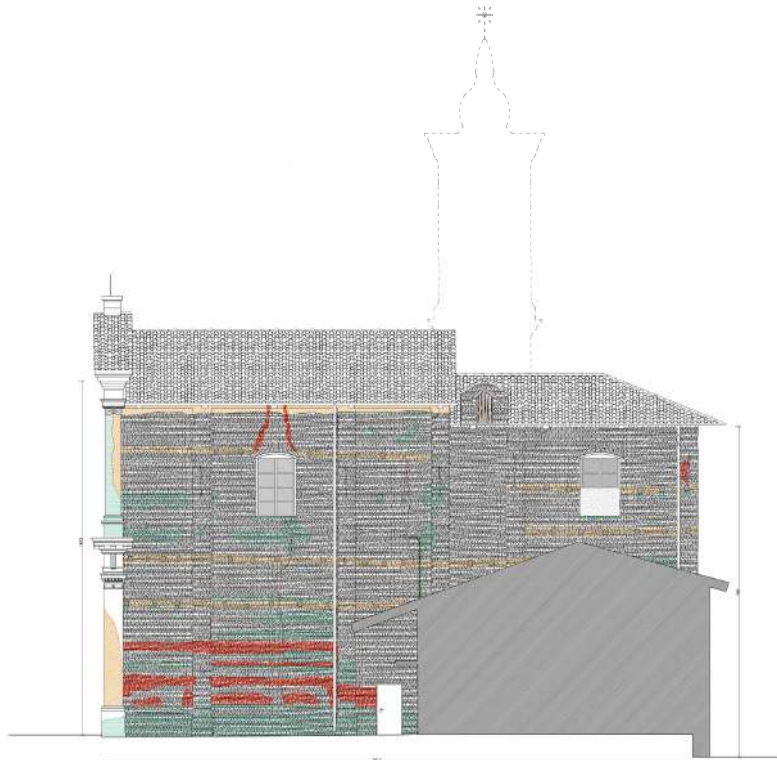
Analisi dei degradi - prospetto nord (tav. AD-13)

il già descritto fenomeno di degrado coinvolge il prospetto nord solo in corrispondenza del cantonale, unica porzione intonacata di questo fronte, dove si riscontrano patologie assimilabili a quelle che interessano gli intonaci della facciata principale.

patologia rilevabile quando la compresenza di partine biologiche e fenomeni di dilavamento da parte delle acque meteoriche che percolano sulle superfici di facciata, vanno ad interessare non gli elementi costitutivi delle murature, ma le loro connessioni, ovvero i giunti di allettamento, realizzati con malta di calce. Questo degrado, classificato nel rispetto di un effetto conseguente, via – via sempre più grave, che porta fino alla mancanza di materia, è presente non solo nelle zone alte dei prospetti, maggiormente soggette all'azione aggressiva di natura fisico-chimica esercitata dagli agenti atmosferici, ma anche sulle parti basse della muratura, maggiormente esposte all'azione dilavante delle acque meteoriche, all'aggressione delle patine biologiche. Un'evidente concentrazione del fenomeno descritto si evidenzia in corrispondenza degli allineamenti descritti dai fori pontai, in quanto la presenza di una superficie orizzontale favorisce la penetrazione delle acque circolanti.

sullo sviluppo della muratura nord si registra la presenza di alcune fessure passanti trasversali all'apparecchiatura muraria, concentrate

prevalentemente in corrispondenza di un'apertura, che evidenziano la rottura degli elementi laterizi, causata probabilmente dalla concomitanza dei carichi strutturali e degli effetti dei fenomeni di degrado sopra descritti.

in corrispondenza delle già citate fessure passanti e di porzioni di murature soggette a fenomeni di disgregazione di laterizi e della malta di allettamento molto intensi, si riscontrano più o meno estesi di interventi manutentivi con malte di matrice cementizia, incoerenti con la natura dell'edificio, in particolare nella sezione più bassa della muratura.

il fenomeno appare estremamente localizzato e limitato alle parti di ferro o ferro acciaioso presenti sul manufatto. È conseguenza del passaggio degli atomi di ferro da bivalenti a trivalenti con ossidazione del materiale, il quale assume la caratteristica coloritura rossastra. Tale effetto, che può portare anche la perdita di materiale resistente e al distacco di materia, si osserva sugli elementi impiegati per rinforzare le parti "deboli" della struttura, posti in opera già al momento della costruzione o durante successivi consolidamenti, costituiti dalle catene e relativi capichiave.

A differenza del prospetto est, i prospetti sud, ovest e nord possono essere considerati in parallelo per la descrizione degli interventi finalizzati alla loro conservazione. Essi, infatti, ad esclusione del risvolto della faccia, in corrispondenza del cantonale, si caratterizzano per una quasi totale assenza di superfici intonacate: tralasciando le variazioni dovute alla differente esposizione all'irraggiamento solare – che si vedranno in seguito puntualmente – i tre fronti esaminati presentano analoghe patologie di degrado seppur con alcune differenze maggiormente evidenti fra il fronte nord e quello sud.

A questo punto, è possibile procedere con la scarificazione dei giunti di malta, oggi non più compatta e resa instabile dal tempo, e, in seguito a un'accurata pulizia degli interstizi, con la statura dei giunti con malta adeguata, confezionata, previa campionatura, conforme per granulometria e colore a quella attualmente in opera. Durante questa fase con mirati interventi di cuciscuci si prevede la ripresa di piccole lesioni e la sostituzione dei mattoni mancanti e di quelli erosi, da eseguirsi con l'impiego di laterizi di recupero.

Una volta completati il consolidamento e la pulitura dei tre prospetti, l'intervento prevede si rimuovere, risanare e rimettere in opera i serramenti, sulla base della metodologia adottata per il serramento di facciata, conservando le eventuali tamponature rilevate, prevedendo la rimozione delle grate metalliche, disposte a protezione delle aperture, e la sistemazione degli infissi, con le modalità già evidenziate. Per gli altri elementi metallici riconoscibili vengono invece predisposte l'asportazione delle parti corrose e la finitura con smalto ferro-micaceo a base di resine.

Infine si prevede la fornitura e la posa in opera di reti in rame, opportunamente sagomate per occludere l'accesso ai picconi nelle buche pontaiie presenti su tutti i prospetti.

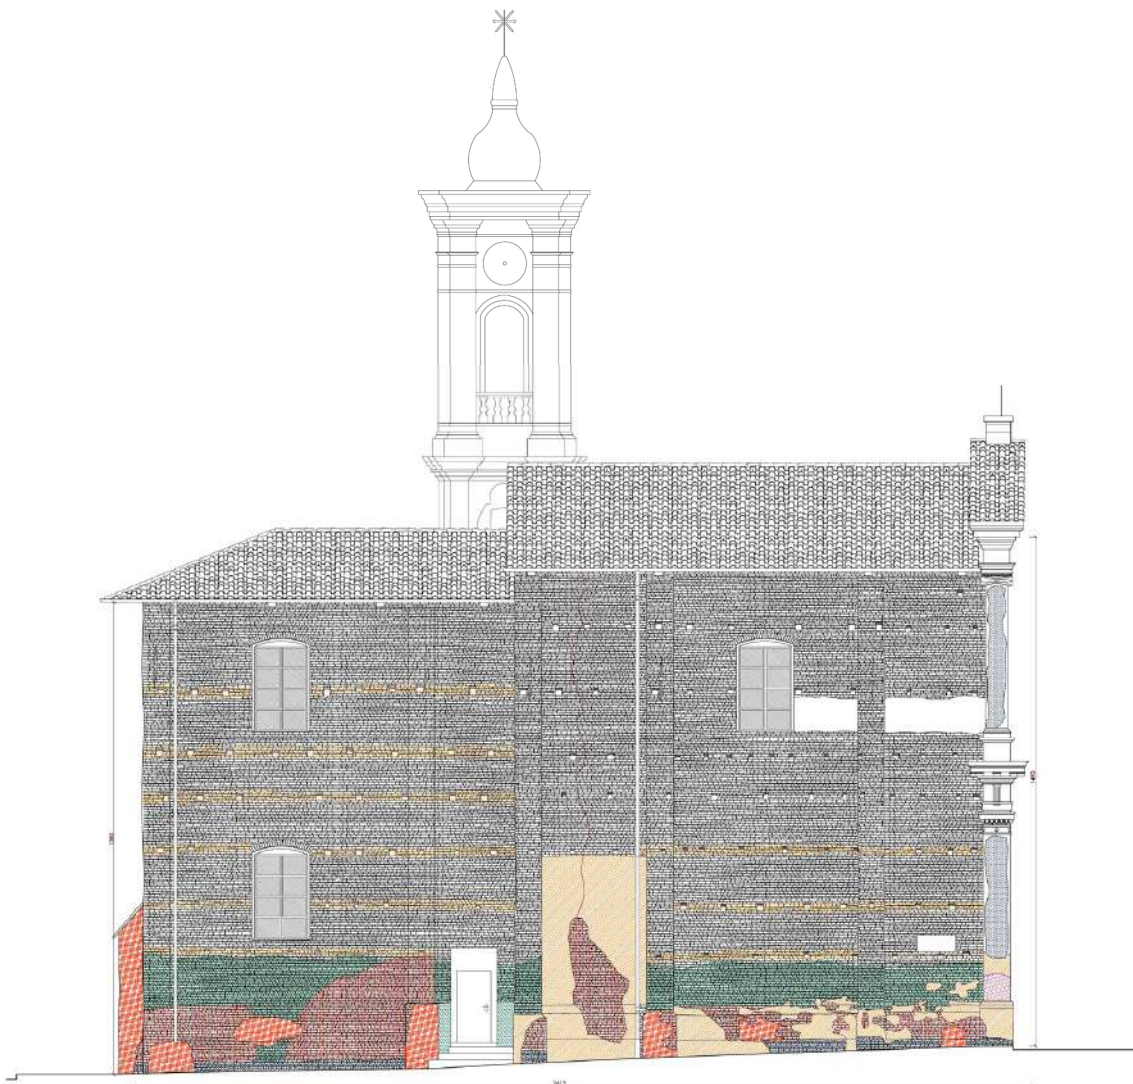
Analisi dei degradi - prospetto sud (tav. AD-12)

evidente perdita delle caratteristiche meccaniche dei materiali laterizi, sotto minime sollecitazioni, che in molti casi presentano anche aree soggette ad asportazione e mancanza di materiale per l'azione di agenti di degrado di natura fisico-chimica.

sullo sviluppo della muratura sud si registra la presenza di un'importante lesione passante trasversale all'apparecchiatura muraria, in corrispondenza della campata centrale dell'edificio, che evidenzia una fragilizzazione degli elementi laterizi, causata probabilmente dalla concomitanza dei carichi strutturali e degli effetti dei fenomeni di degrado sopra descritti.

in corrispondenza della sopra descritta fessura e di porzioni di murature soggette a fenomeni di disgregazione della malta di allettamento molto intensi, si riscontrano più o meno estesi di interventi manutentivi con malte di matrice cementizia, incoerenti con la natura dell'edificio.

anche su questo prospetto il fenomeno appare estremamente localizzato e limitato alle parti di ferro o ferro acciainato presenti sul manufatto. È conseguenza del passaggio degli atomi di ferro da bivalenti a trivalenti con ossidazione del materiale, il quale assume la caratteristica coloritura rossastra. Tale effetto, che può portare anche la perdita di materiale resistente e al distacco di materia, si osserva sugli elementi impiegati per rinforzare le parti “deboli” della struttura, posti in opera già al momento della costruzione o durante successivi consolidamenti, costituiti dalle catene e relativi capichiave.

Gli interventi in progetto terminano con opere di mitigazione degli impianti esistenti interessando i prospetti sud e ovest – come da indicazioni della Soprintendenza Archeologia Belle Arti e Paesaggio – realizzando la schermatura degli impianti a vista con carter in lamiera di rame, sostituendo le dorsali impiantistiche e le derivazioni dell'impianto elettrico con nuove tubazioni in rame e provvedendo alla verniciatura color rame delle canaline in plastica e delle scatole di derivazione delle parti di impianto non sostituibili.

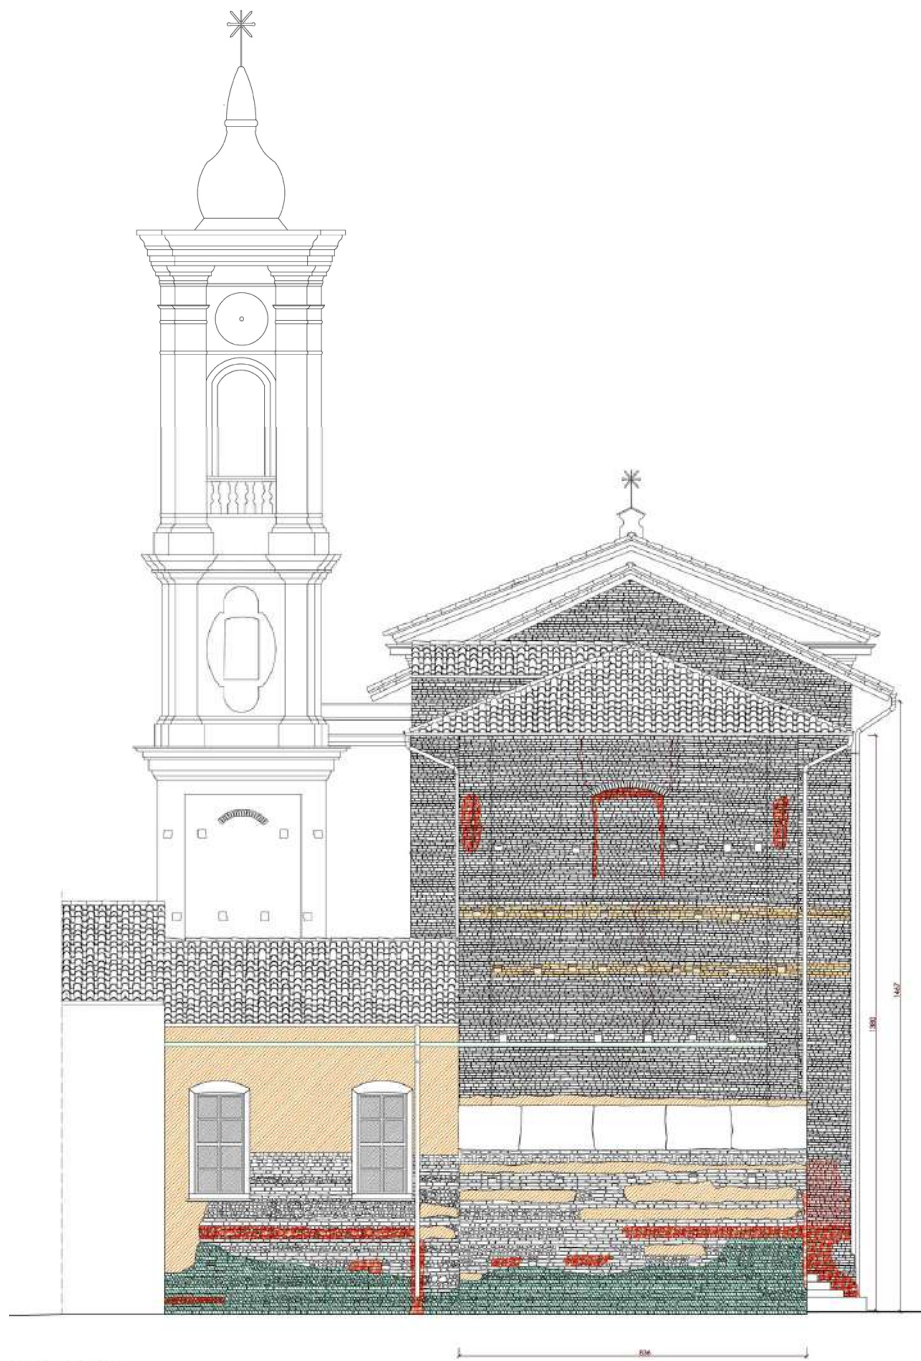
Analisi dei degradi - prospetto ovest (tav. AD-11)

*evidente perdita delle caratteristiche meccaniche e della consistenza delle malte di allettamento particolarmente evidente nella zona basale del prospetto soggetta all'azione aggressiva data dal fenomeno dell'umidità di risalita capillare.*

per cause analoghe a quelle citate nel paragrafo dedicato al prospetto nord, anche sulla facciata absidale, in prossimità dell'apertura tamponata, si riscontrano alcune fessure passanti che non coinvolgono solamente la muratura portante, ma intaccano anche il tamponamento.

come già affermato in precedenza, il fenomeno della risarcitura incompatibile si verifica in corrispondenza della lesione sopra descritta e laddove sono presenti porzioni di murature soggette a fenomeni di disgregazione della malta di allettamento molto intensi. Passati interventi di manutenzione hanno infatti fatto uso di malte di matrice cementizia, incoerenti con la natura dell'edificio.

Nel caso specifico del prospetto absidale, si nota la presenza di questo degrado anche in corrispondenza dell'apertura tamponata, dove la malta cementizia è stata utilizzata come legante tra il tamponamento e la muratura storica.

anche per questo prospetto il fenomeno appare estremamente localizzato e limitato alle parti di ferro o ferro acciaioso presenti sul manufatto, con cause ed effetti analoghi a quanto riportato nella descrizione del prospetto sud.

Sul prospetto Ovest, in corrispondenza delle finestre del corpo di fabbrica ad uso della sacrestia sarà realizzato anche il ripristino delle spallette con intonaco a più strati, eseguito calce idraulica naturale certificata, steso con l'utilizzo di sagome in legno o ferro.

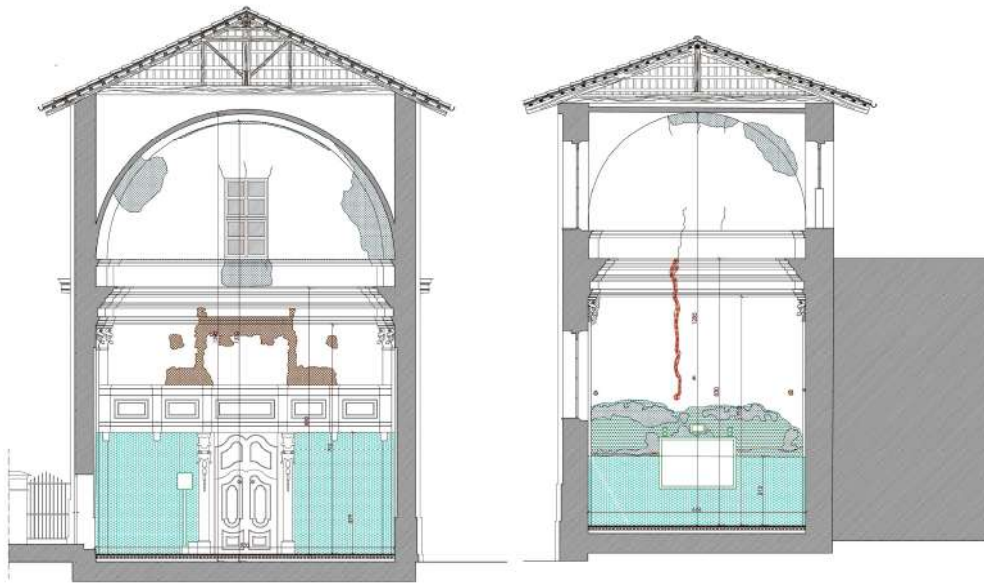
Analisi dei degradi – sezioni trasversali (tav. AD-14)

Dato il recente intervento di valorizzazione promosso dall'Associazione Octavia, lo studio delle patologie presenti all'interno della ex Chiesa della Confraternita di Santa Croce si è concentrato sulle problematiche riscontrate sulla fascia basale delle murature perimetrali interne dell'edificio. Proprio in quest'area, infatti, a causa della stesura di una vernice acrilica messa in opera per l'utilizzo dell'ambiente come palestra, si concentrano i principali degradi.

Di conseguenza, con il trascorrere del tempo, si è verificato un aumento costante dell'area compromessa, generando vari fenomeni di degrado che hanno in parte compromesso l'integrità delle decorazioni pittoriche sulle pareti, con la disgregazione della pellicola pittorica, il parziale distacco delle superfici decorate e la presenza di lacune nelle zone maggiormente degradate.

come conseguenza della condizione sopra descritta, in prossimità del fronte di risalita dell'umidità, si rileva la formazione di efflorescenze saline che in alcune porzioni delle pareti hanno provocato la perdita della coloritura, l'indebolimento degli intonaci e crolli localizzati, con conseguente perdita dell'originale decorazione pittorica.

proprio perché principale causa di degrado, è possibile definire come "apposizione incompatibile" lo strato di pellicola smaltata presente nella fascia basale dell'edificio, con ogni probabilità stesa su un nuovo strato di intonaco.

Inoltre, data la mancata reversibilità dell'intervento, l'aggiunta di questo strato improprio e la possibilità che anche l'intonaco sia stato parzialmente sostituito, ha portato alla perdita del supporto intonacato originale e ha contribuito ad aggravare lo stato di degrado dell'apparato pittorico superiore.

stuccatura di fessure passanti, lacune di intonaco e fori nella muratura dovuti all'utilizzo improprio dell'ambiente come palestra.

i diversi interventi di rifunzionalizzazione hanno fatto in modo che nell'ambiente principale della ex Chiesa, l'apparato impiantistico si sovrapponesse al quello decorativo, senza tenere in considerazione la sua leggibilità complessiva.

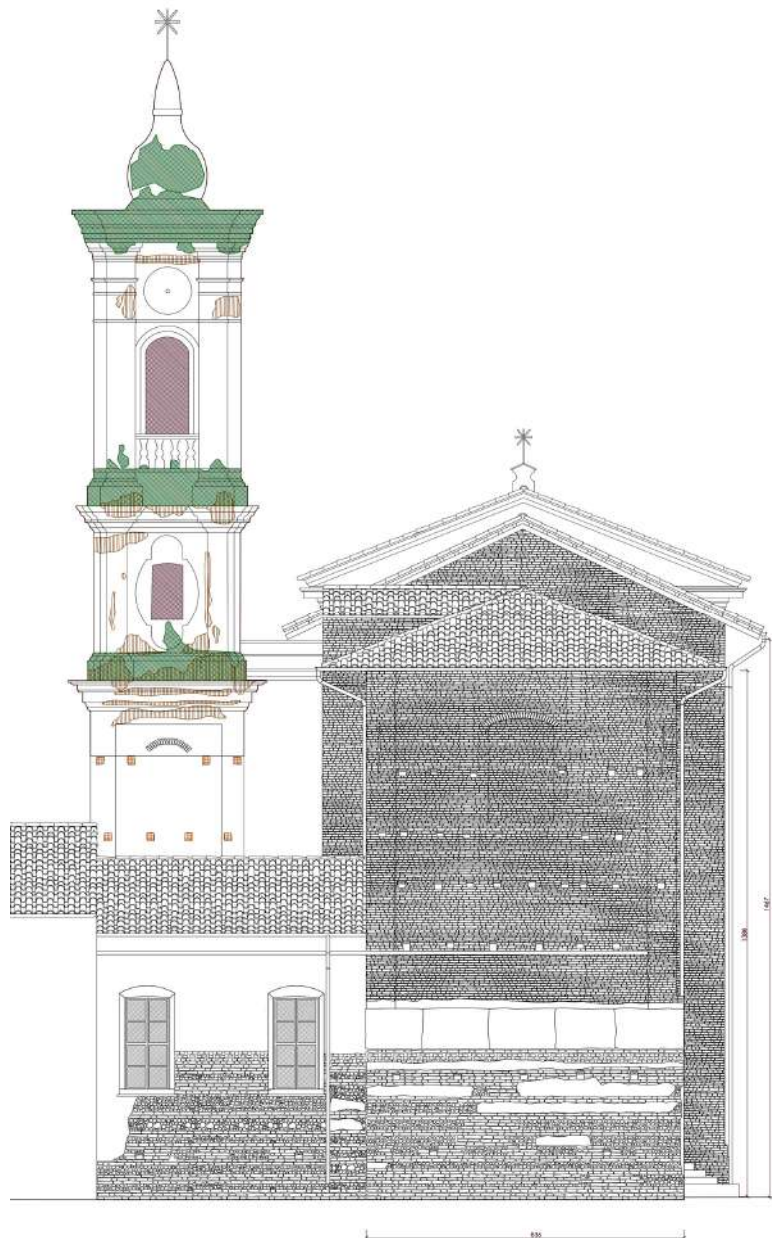
Interventi in progetto – campanile (tav. AI-20)

Pur non essendo oggetto di una mappatura puntuale dei degradi che nel corso del tempo si sono sviluppati sulle sue superfici, il campanile della ex Chiesa della Confraternita Santa Croce presenta oggi evidenti patologie diffuse.

In particolare, a livello macroscopico, si evidenzia l'estesa presenza di una patina biologica sulle murature della parte centrale, che lascia spazio a una vera e propria vegetazione infestante sulla parte sommitale dell'edificio. Inoltre, l'importante esposizione agli agenti atmosferici nel tempo ha favorito lo sviluppo di fenomeni di disgregazione della malta di allettamento della muratura, particolarmente degradata in prossimità delle buche pontai e in corrispondenza delle zone maggiormente esposte al dilavamento delle acque meteoriche.

Tali pannellature dovranno essere posizionate all'interno dei vani finestra e all'interno delle aperture della cella campanaria, arretrate, poste in battuta sulle murature perimetrali, per ridurre al massimo l'impatto visivo degli elementi e impedire l'ingresso dei volatili infestanti.

A tal proposito anche sui prospetti del campanile si ritiene necessario posare in opera rete di rame, opportunamente sagomata, piegata e fissata in modo da occludere l'accesso ai piccioni nei fori pontai esistenti.
