## RELAZIONE GENERALE – TECNICO DESCRITTIVA DEL PROGETTO ESECUTIVO

COMUNE DI SCARNAFIGI - Provincia di Cuneo  
Restauro della ex Chiesa della Confraternita Santa Croce

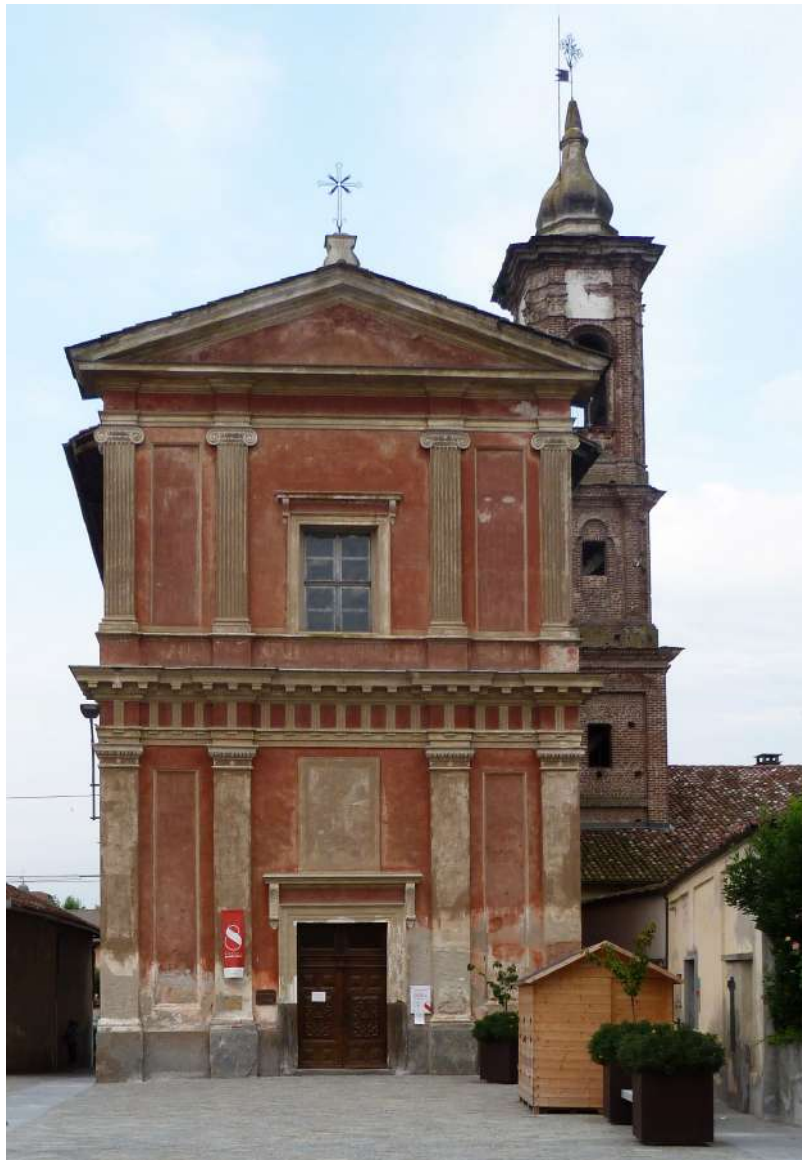
Facciata principale – prospetto est

l'andamento del limite di migrazione dell'umidità capillare risulta facilmente individuabile sugli intonaci della facciata principale a causa della formazione di efflorescenze, della perdita di materiale, e delle variazioni della saturazione del colore nella zona sottostante.

perdita delle caratteristiche meccaniche dei materiali a minime sollecitazioni, è estesa alle superfici compromesse dalla presenza dell'umidità di risalita, con fenomeni di crollo parziali o totali in corrispondenza della zoccolatura lapidea. Dall'osservazione diretta delle zone degradate si rilevano tracce alveolizzazione e si precisa che tali aree sono soggette all'aggressione di natura fisico-chimica anche per la compresenza di fenomeni di dilavamento da parte delle acque meteoriche che percolano sulle superfici di facciata. Lo stato di conservazione delle cornici delle specchiature è caratterizzato da gravi cavillature che veicolano ancor di più l'acqua all'interno delle murature.

per un'altezza di circa 3 m dalla linea di terra, sono presenti estese aree caratterizzate di formazioni superficiali cristalline e pulverulente che in alcune porzioni delle modanature dei basamenti e delle cornici, hanno provocato la perdita della coloritura, l'indebolimento degli intonaci e crolli localizzati, con conseguente perdita delle forme originali dell'ornato.

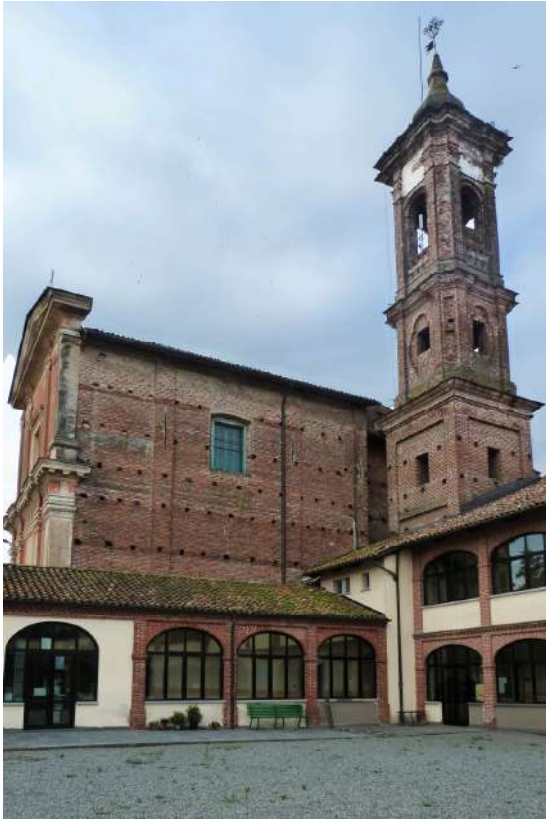
Prospetto nord

il già descritto fenomeno di degrado coinvolge il prospetto nord solo in corrispondenza del cantonale, unica porzione intonacata di questo fronte, dove si riscontrano patologie assimilabili a quelle che interessano gli intonaci della facciata principale.

sullo sviluppo della muratura nord si registra la presenza di alcune fessure passanti trasversali all'apparecchiatura muraria, concentrate

prevalentemente in corrispondenza di un'apertura, che evidenziano la rottura degli elementi laterizi, causata probabilmente dalla concomitanza dei carichi strutturali e degli effetti dei fenomeni di degrado sopra descritti.
