PROSPETTO OVEST

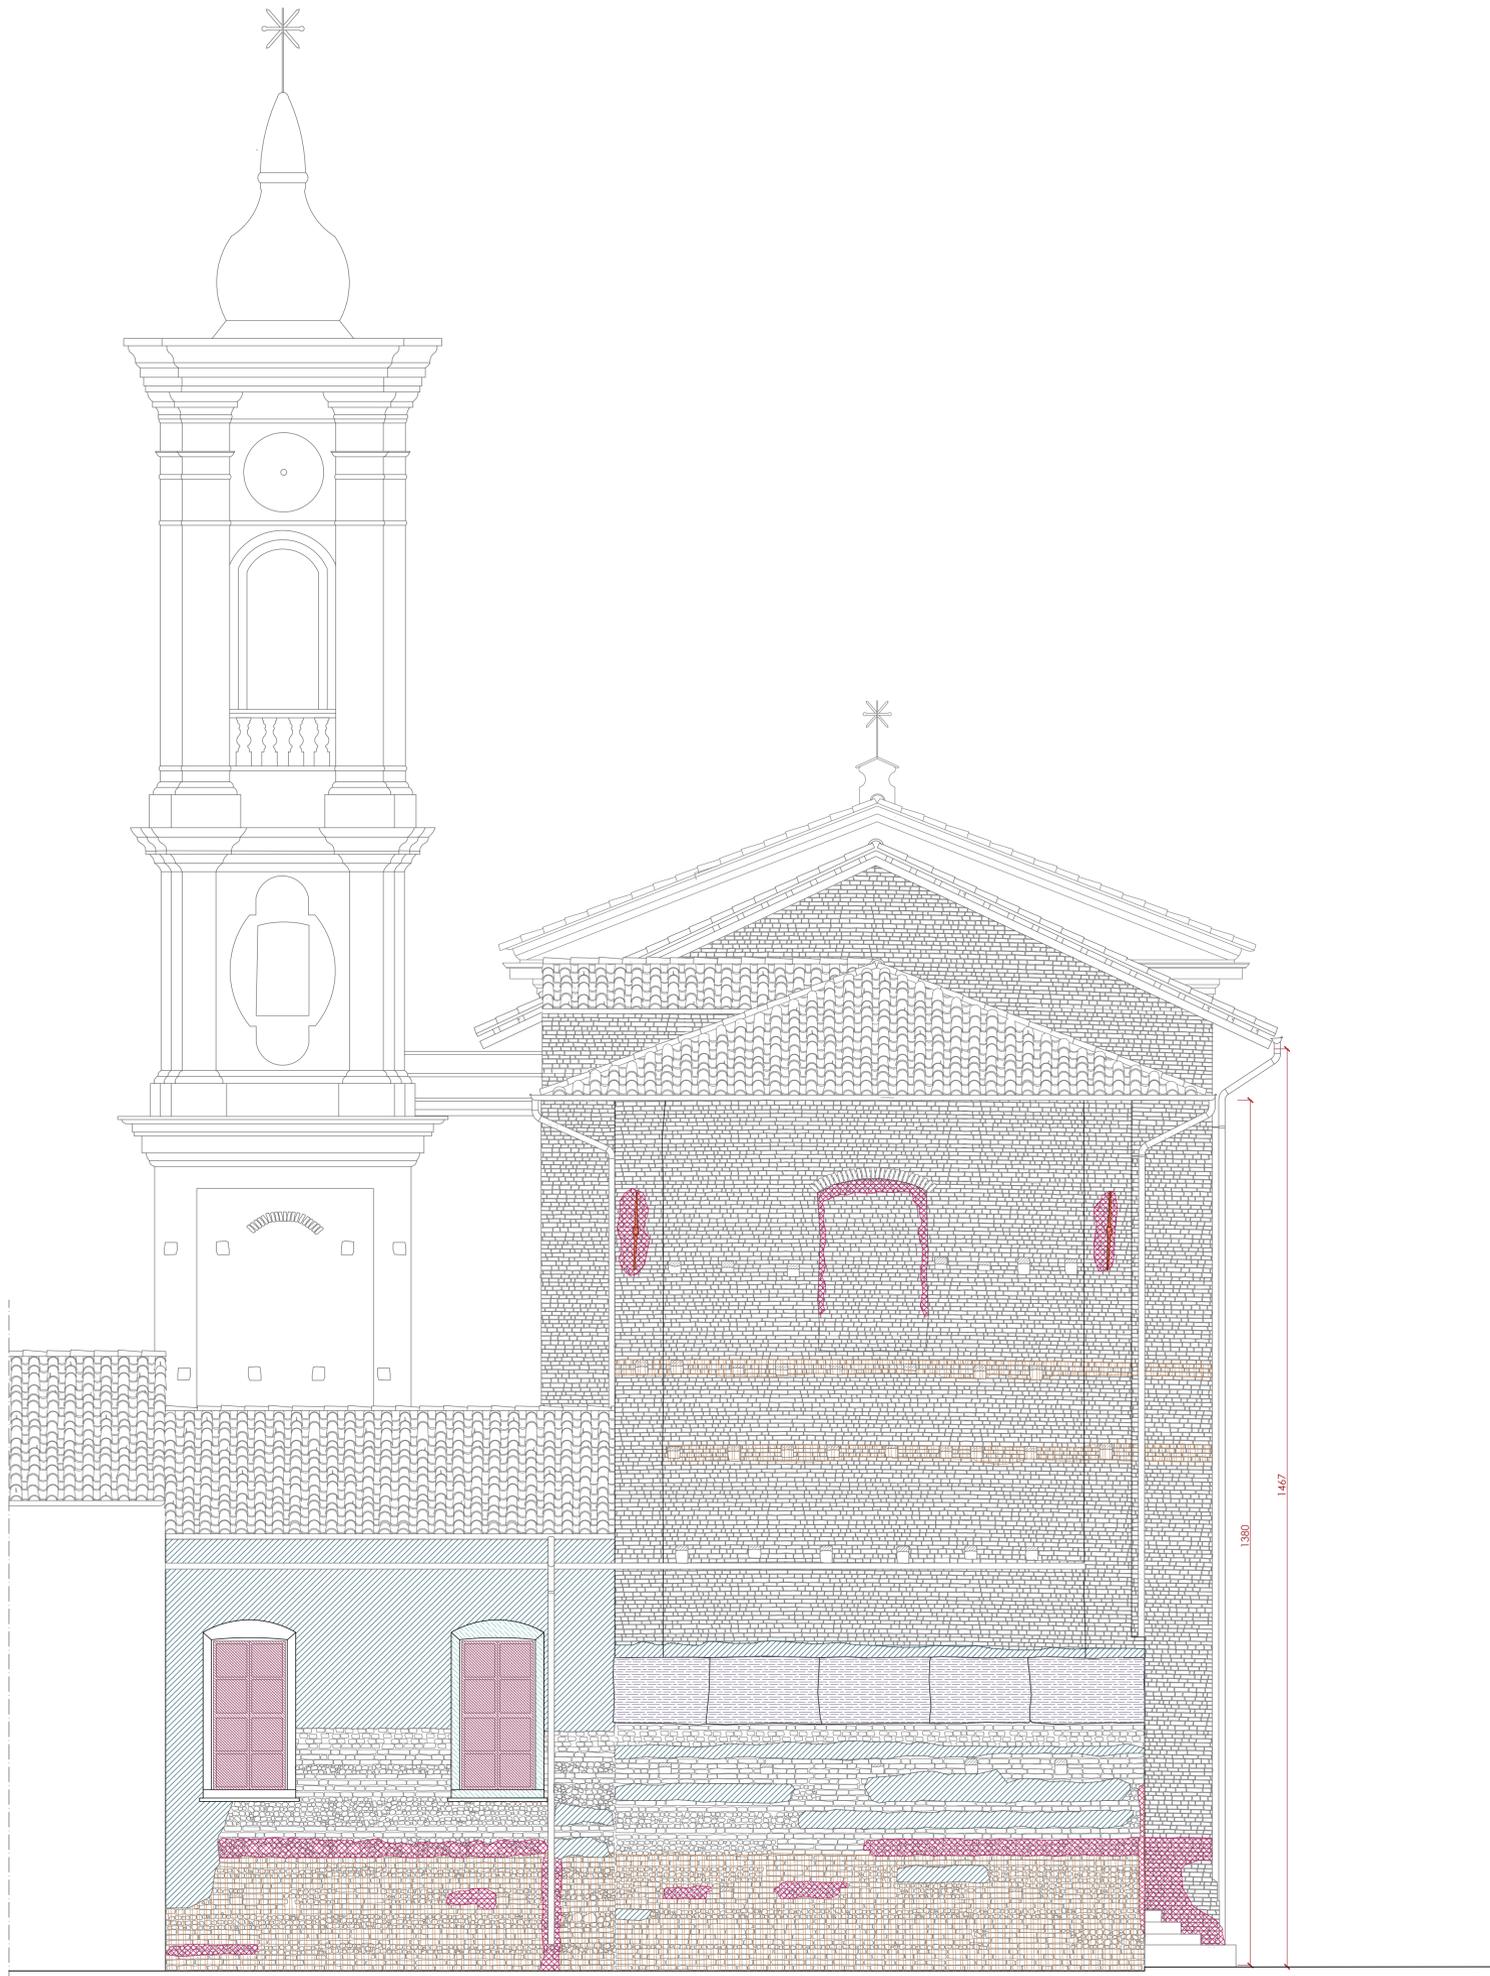
Su tutte le superfici di facciata:
- lavaggio semplice delle murature esterne con idropulitrice a bassa pressione senza uso di detergenti sulle zone intonacate e idrolavaggio sulle restanti superfici in laterizio
- fornitura e posa di opere atte alla mitigazione visiva degli impianti esistenti

- Scarificazione di giunti di facciata dalle malte non più compatte e rese instabili dal tempo. Silatura con malta adeguata (analoga per granulometria e colore a quella attualmente in opera) degli stessi giunti scarificati e di quelli privi di malta, previa accurata pulizia degli interstizi con spazzole idonee, comprendente il rimpiazzo dei mattoni mancanti e la sostituzione di quelli erosi e la ripresa di piccole lesioni a scucucuci, tramite uso di laterizi di recupero, incluso ogni rifacimento di quelle parti di paramento non completamente fuggate sia verticalmente che orizzontalmente, nonché delle zone oggetto di interventi sporadici comprendenti ogni materiali e mezzo d'opera necessario a dare l'opera finita a regola d'arte, eseguito con malta premiscelata a base di calce idraulica naturale NHL conforme alla norma UNI EN 459 (con sostituzione media di 4 mattoni per m²) e analoga per granulometria e colore a quella attualmente in opera. Si segnalano anche stuccature delle lesioni improprie da rimuovere sulla zona alta del prospetto, in corrispondenza del tamponamento della finestra absidale. Successivo lavaggio leggero di facciata eseguito a mano con spugne per uniformare la silatura dei giunti e rimuovere le colature e i residui di malta su paramento murario. Inoltre, si evidenzia la presenza di alcune stuccature di lesioni improprie da rimuovere sulla zona alta del prospetto, in corrispondenza del tamponamento della finestra absidale. Interventi individuati dalla mappatura riportata in grafica.

- Microstuccatura di fessure, microfratture della superficie pittorica, da eseguirsi a livello con malta di calce aerea e/o idraulica naturale pura (classificata NHL a norma ENV459-1) con inerti selezionati, inclusi i saggi per la composizione della malta idonea per colore e granulometria a quella attualmente in opera, per fenomeni diffusi sulla superficie fino a 20% in 1 m². Intervento da svolgere in corrispondenza delle lose soprastanti l'antica muratura del ricetto.

- Ripristino in intonaco di elemento decorativo lineare su facciate esterne, con preparazione a più strati, eseguito con calce idraulica certificata NHL, compresa la realizzazione di profili, di superfici a più livelli, l'esecuzione di sgunci, di vitigni, di spallette, ecc., valutato sull'effettiva fascia di intervento costituita da uno strato di rinzaffo e da due o più strati successivi di intonaco con malta come sopra descritta, con granulometria degli inerti congruente per forma, natura, colore e consistenza a quella in opera.
